論文題目 弾性波伝播挙動の変化を用いた CFRP 構造の衝撃損傷検出に関する研究

構造の軽量化は、空を飛ぶ機械である航空機にとって永遠の課題であり、その誕生以来、軽量・高強度な材料の開発・適用が進められてきた。その中で優れた比強度を持つ炭素繊維強化複合材料が出現し、これを航空機構造へ適用する動きは徐々に拡大をしている。近年では、原油価格高騰による航空機の軽量化への要求はさらに高まり、航空機構造への複合材適用の動きは今後さらに加速されていくことが予想される。

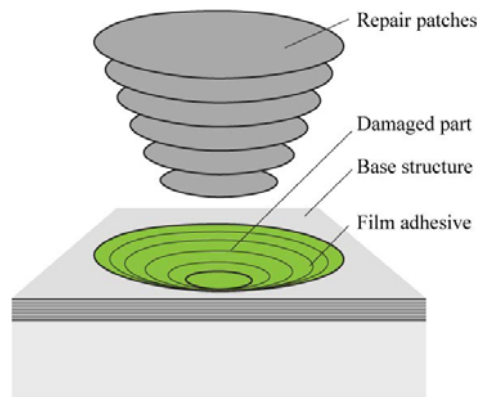
Fig. 1 Schematic of scarf-repair method.

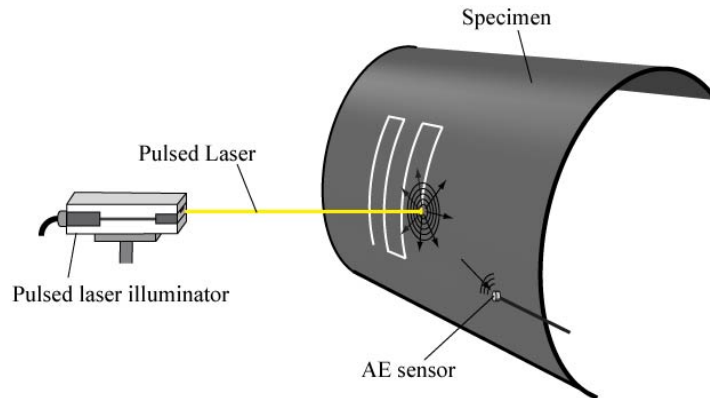
Fig. 2 Schematic of the generation laser scanning method.

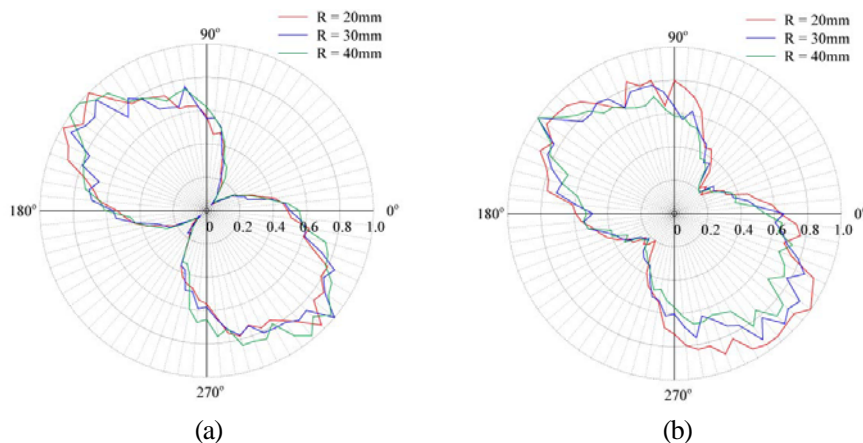
Fig. 3 Comparison of maximum amplitude in elastic waves generated by pulsed lasers: (a) before coating. (b) after coating.

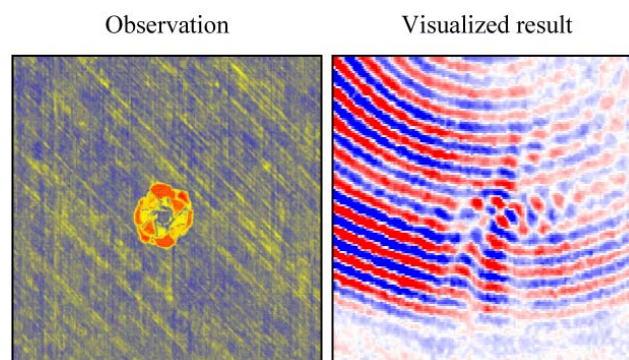
Fig. 4 Comparison of visualized result with C-Scan image of impact damage in CFRP laminate.

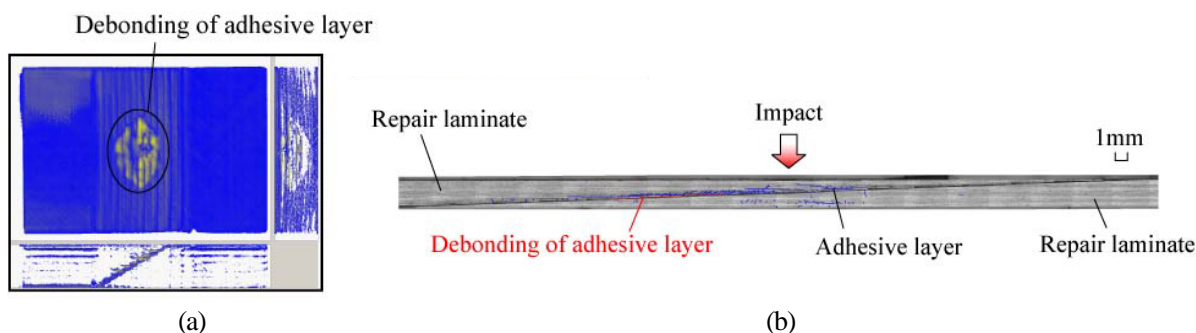
Fig. 5 Impact damages in CFRP scarf-repaired composites: (a) C-Scan image. (b) Cross-sectional micrograph of the specimen.

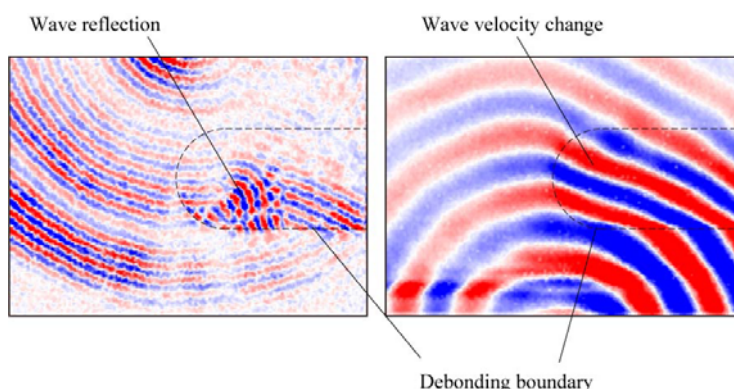
Fig. 6 Visualized results of elastic waves propagating in the CFRP scarf-repaired composite with artificial debonding.
